## Esperienze cliniche dai soci

*Su questo numero la Rubrica  
"Esperienze cliniche dai soci"  
accoglie un caso inviato dal  
Dott. Paolo Erba*

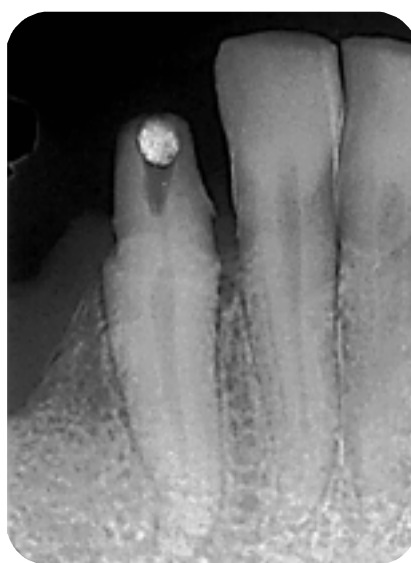
Fig. 1 - Rx dopo pulpectomia eseguita durante la seduta di pronto soccorso.

**I**l caso si riferisce ad una paziente di 35 anni giunta alla mia osservazione per un'urgenza endodontica. Viene posta diagnosi di pulpite acuta sintomatica a carico di 4.3. Dopo rimozione della corona protesica presente sull'elemento, viene eseguita, per ragioni di tempo, una semplice pulpectomia, irrigando copiosamente il canale con ipoclorito di sodio al 5%. Asciugato il canale con coni di carta, viene posizionato un pellet di cotone nella camera pulpare e la cavità

d'accesso viene chiusa con un'otturazione provvisoria (Fig. 1). La terapia endodontica definitiva viene programmata tre giorni più tardi.

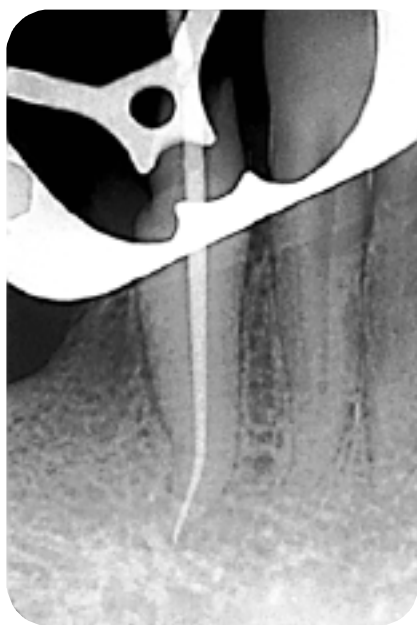
Fig. 2 - Rx della prova del cono.

Realizzate rapidamente l'alesatura e la sagomatura del canale, veniva effettuata una irrigazione prolungata. Durante l'esecuzione della radiografia per la prova del cono (Fig. 2) e prima della chiusura, gli irriganti venivano fatti agire per 3-4 minuti, alternando ogni 30" circa, l'ipoclorito di sodio al 5% e l'E.D.T.A. liquido al 17 %.

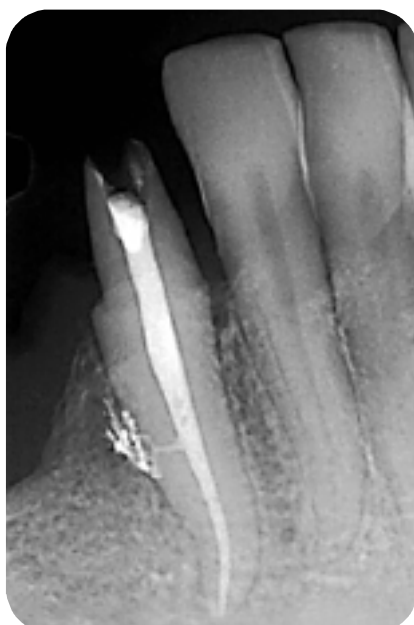
Fig. 3 - Rx post-operatoria immediata.

Veniva quindi eseguita la radiografia finale di controllo (Fig. 3) che permetteva di mettere in evidenza la presenza (e la completa otturazione) di un canale accessorio situato circa a metà di quello principale e con un decorso decisamente perpendicolare. Questa

parte del sistema endodontico, non certo alla portata degli strumenti meccanici, era stata efficacemente detersa grazie all'azione prolungata e combinata dell'ipoclorito di sodio e dell'agente chelante.

La presenza di questo canale laterale può probabilmente spiegare la sintomatologia algica persistente fra le due sedute, causata dalla flogosi del moncone pulpare presente nel canale laterale e residuo dopo l'iniziale inter-

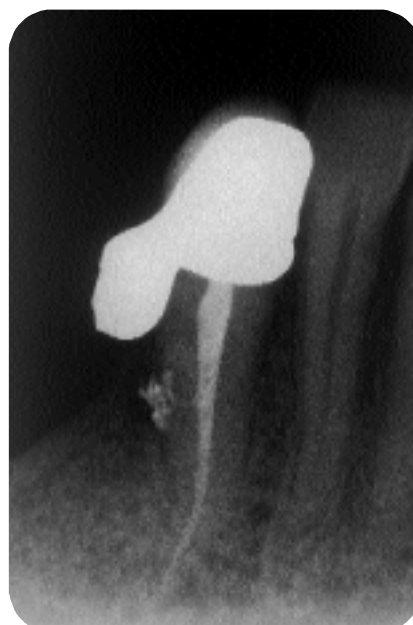
Fig. 4 - Rx di controllo ad 1 anno.
